# INFORME DE ENSAYO NO DESTRUCTIVO

N°191

EMPRESA: DIPAR TIPO DE INSPECCIÓN: CERTIFICACIÓN ANUAL  
LUGAR: DIPAR PARTE DIARIO N°: 191  
EQUIPO: PILETA DP 003 FECHA DE INSPECCIÓN: 27/07/2023

PÁGINA	CANTIDAD	DESCRIPCIÓN	N° SERIE	RESULTADO
2	1	PAFRTICULAS MAGNETIZABLES HUMEDAS A GOLPEADOR DE PILETA	DP 003	APTO
3	1	PAFRTICULAS MAGNETIZABLES HUMEDAS A ESPUMIGENO DE PILETA	DP 003	APTO
4	1	MEDICION DE ESPESORES A GOLPEADOR DE PILETA	DP 003	APTO
5	1	MEDICION DE ESPESORES A ESPUMIGENO	DP 003	APTO
6	1	MEDICION DE ESPESORES A LÍNEAS DE PILETA	DP 003	APTO
7	1	MEDICION DE ESPESORES A LÍNEA DE MANIFOLD DE PILETA	DP 003	APTO
8	1	MEDICION DE ESPESORES A LÍNEA DE GOLPEADOR	DP 003	APTO
9	1	PRUEBA HIDROSTATICA A GOLPEADOR DE PILETA	DP 003	APTO
10	1	PRUEBA HIDROSTATICA A ESPUMIGENO	DP 003	APTO
11	1	PRUEBA DE ESTANQUEIDAD	DP 003	APTO

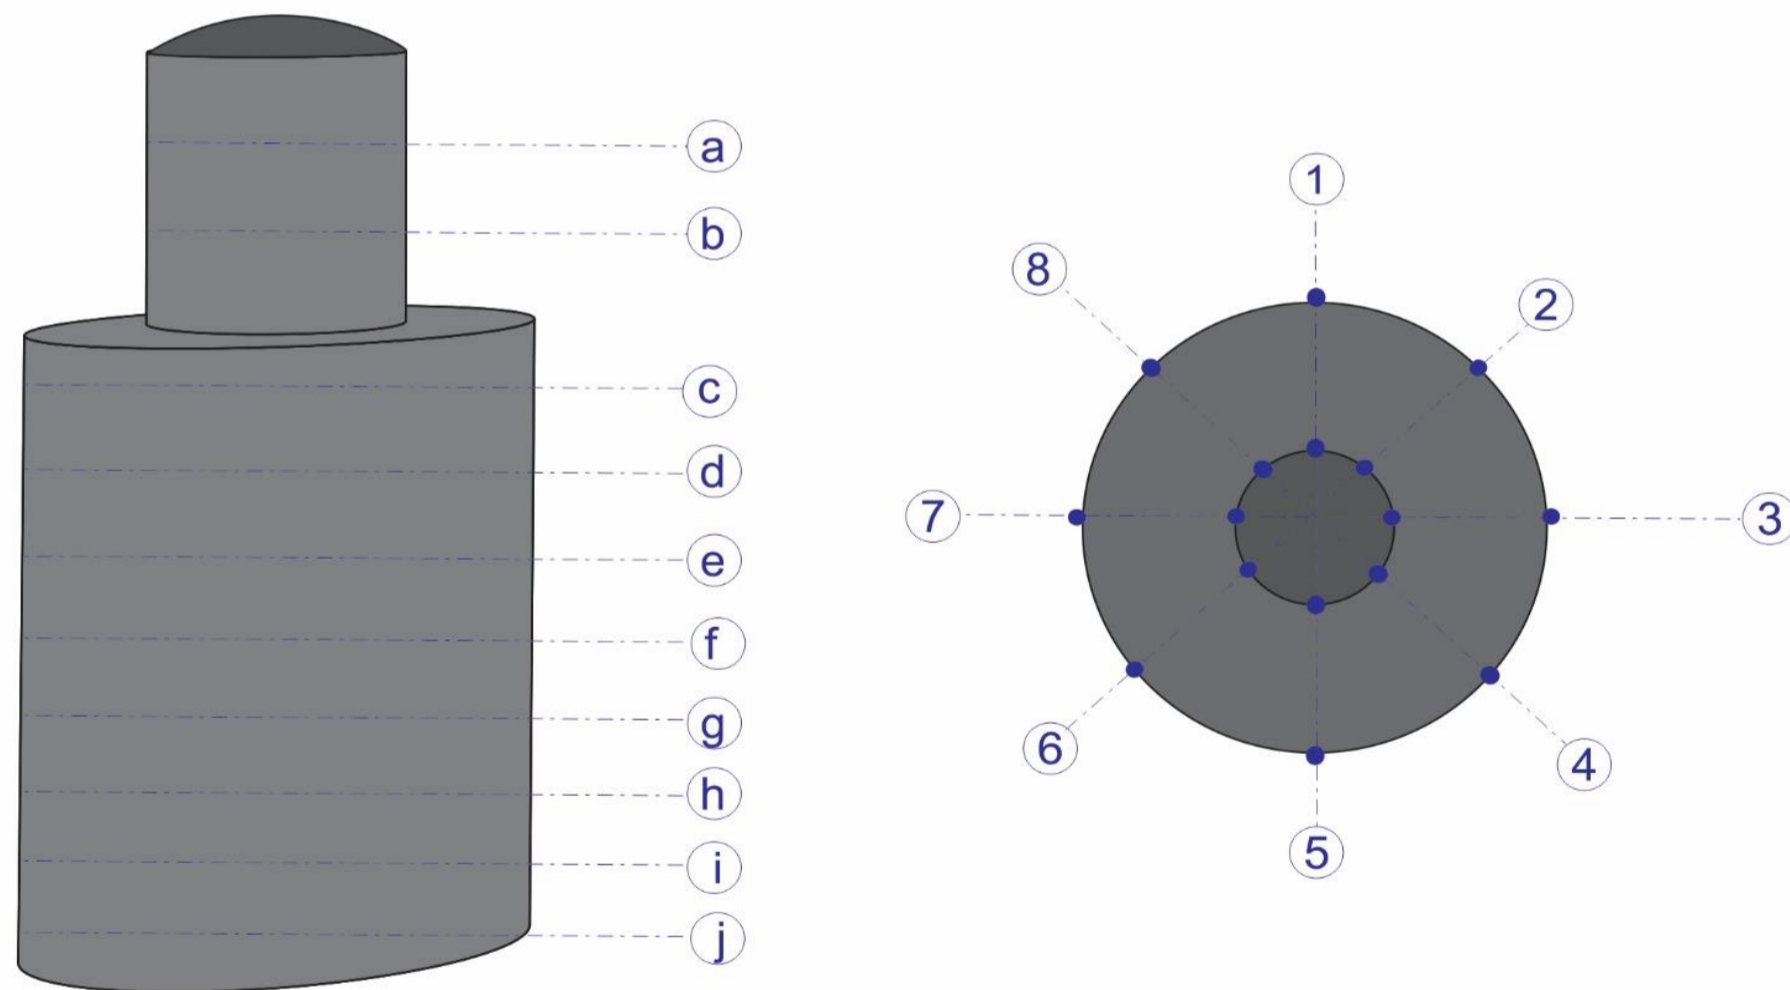
### ESQUEMA

A	B	C	D	E	F	G	H	I	J
<b>1</b>	10,58	7,12	6,62	6,46	6,28	6,67	7,07	6,91	6,85	6,40
<b>2</b>	9,94	10,17	6,58	6,39	6,13	6,53	6,32	6,94	6,94	6,33
<b>3</b>	9,42	9,97	6,62	6,47	6,15	6,85	6,91	6,48	6,80	6,83
<b>4</b>	9,99	10,01	6,74	6,45	6,25	6,34	6,81	6,82	6,83	6,23
<b>5</b>	9,98	9,94	7,01	7,05	6,20	7,05	6,35	6,32	6,29	6,67
<b>6</b>	10,07	10,04	7,77	6,97	6,29	6,49	6,95	6,92	6,26	5,89
<b>7</b>	10,05	10,07	7,02	7,01	6,41	6,92	6,37	6,94	6,88	6,66
<b>8</b>	10,31	10,04	6,93	6,97	6,52	6,49	7,00	6,85	7,00	6,69

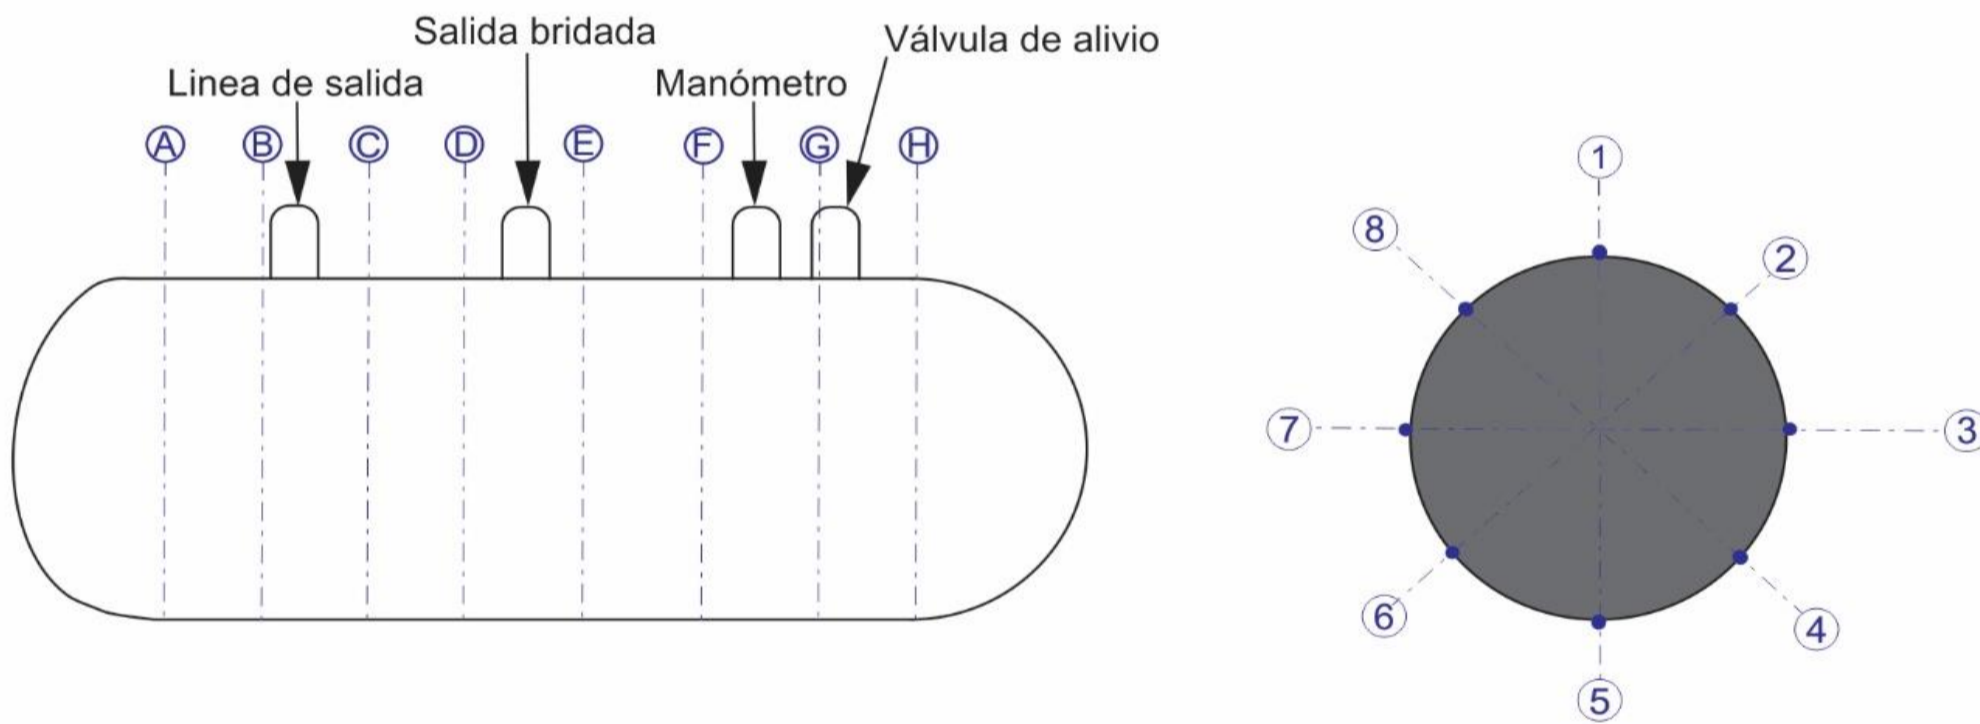
### ESQUEMA

A	B	C	D	E	F	G	H
1	21,28	21,97	17,10	16,67	17,19	16,92	21,53	20,20
2	21,31	21,32	16,92	16,42	16,81	16,89	21,76	20,88
3	21,15	21,67	16,68	16,99	16,33	16,77	21,85	20,98
4	21,03	21,45	16,27	17,37	16,21	16,83	21,77	21,02
5	21,14	21,33	16,53	16,30	16,86	17,00	21,21	21,29
6	21,23	21,37	16,95	16,68	16,67	16,75	21,39	21,05
7	21,29	21,14	16,94	16,92	16,94	16,95	21,49	21,32
8	21,17	21,73	16,98	16,71	17,02	16,96	21,25	21,40

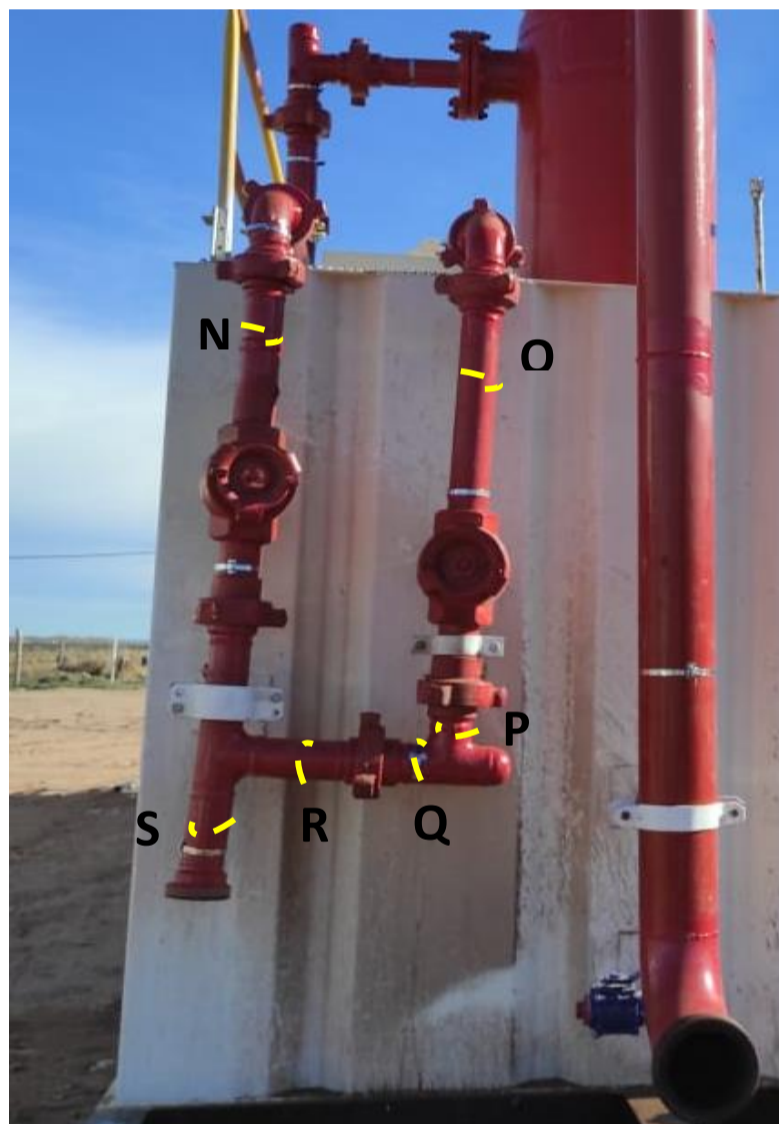
### ESQUEMA

N	O	P	Q	R	S
1	8,07	9,25	13,09	12,88	8,36	8,78
2	8,87	9,22	13,63	12,02	8,69	8,42
3	8,96	9,77	13,77	12,64	8,45	8,54
4	8,43	9,04	13,48	12,77	8,98	8,98

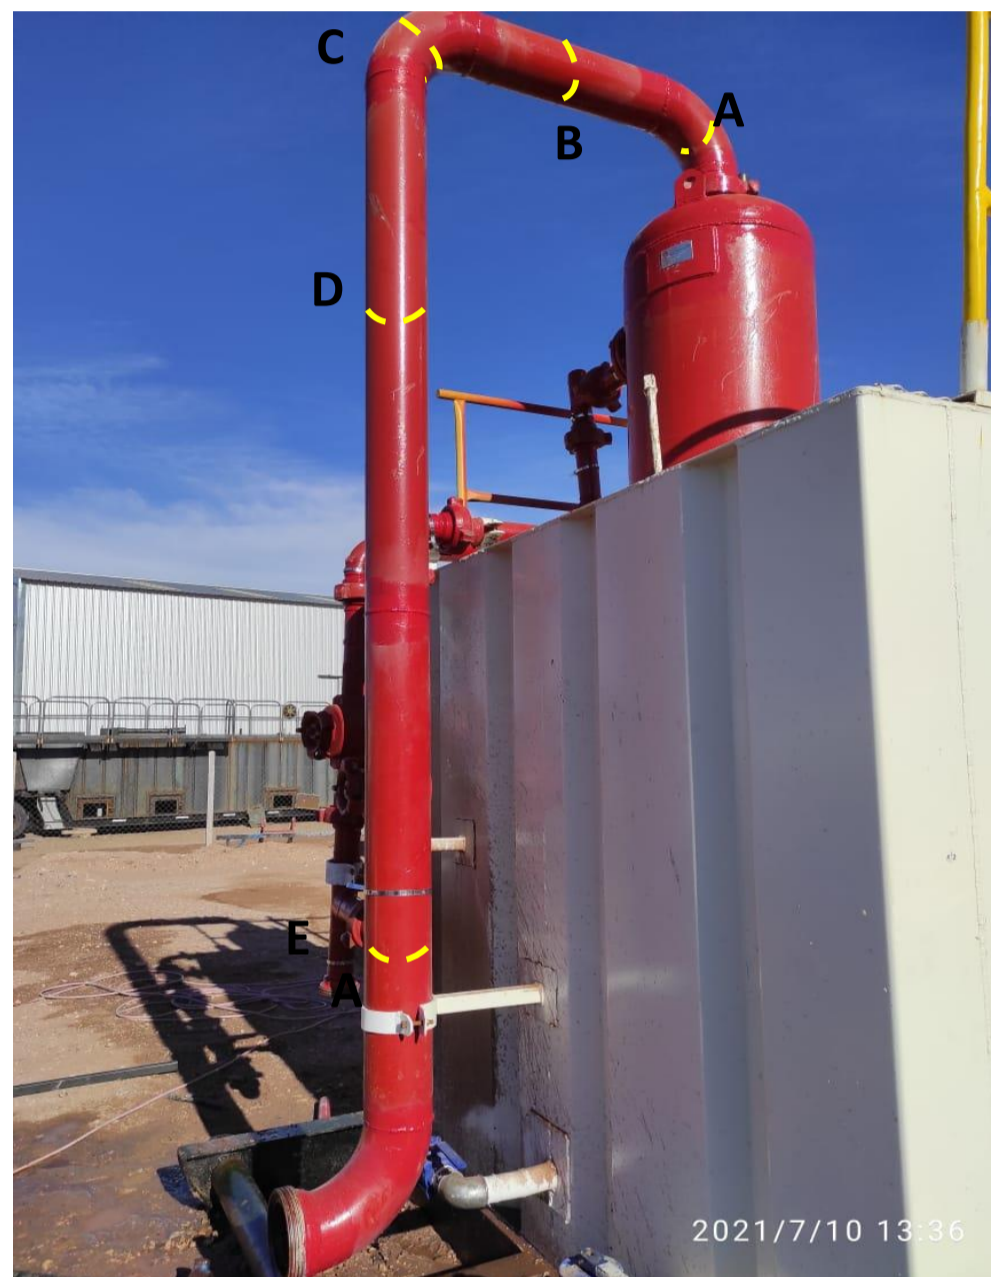
### ESQUEMA

A	B	C	D	E
1	9,04	7,99	8,88	8,69	8,14
2	8,53	8,12	9,10	7,75	8,12
3	8,56	8,63	9,49	8,49	8,19
4	8,37	7,87	9,58	8,68	8,32

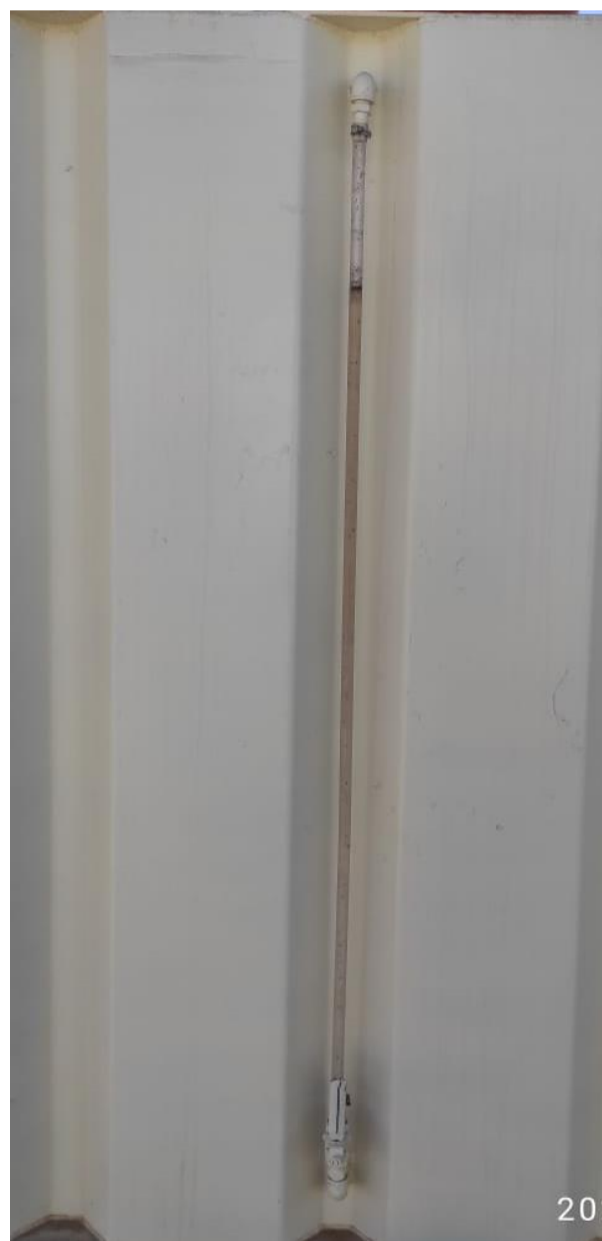
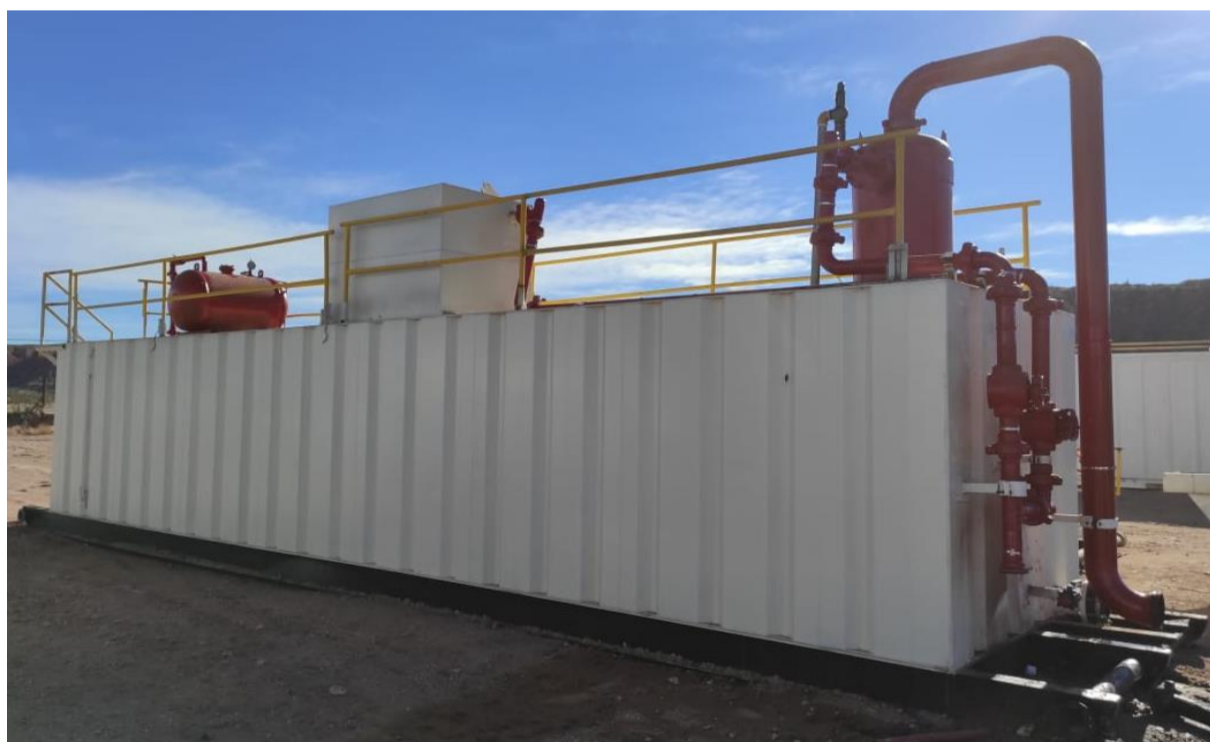
## PRUEBA DE ESTANQUEIDAD

Luego de transcurrir 27 hs del inicio de la prueba no se detectan perdidas en la pileta DP 003
