| | | <h1>INFORME FINAL DE INSPECCIÓN END</h1> | | | |
| <b>CLIENTE:</b> CONCRETAR | | <b>TIPO DE ENSAYO:</b> VISUAL/HIDROSTATICO DE ESTANQUEIDAD | | | |
| <b>EQUIPO-SERIAL:</b> PILETA-CTR-001 | | <b>RESPONSABLE CLIENTE:</b> 0 | | | |

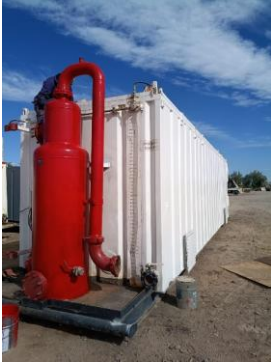
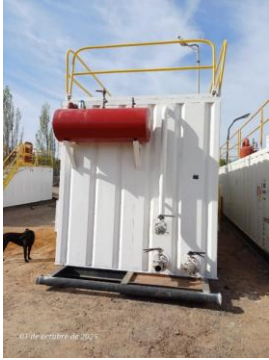
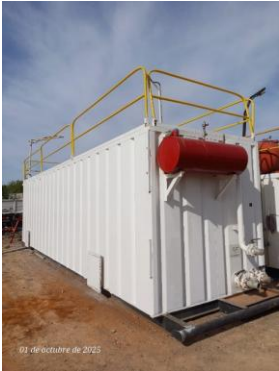
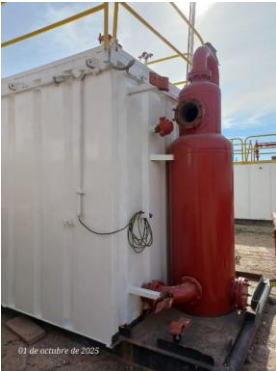
## IMAGEN - DIBUJO - ISOMETRICO

| SE MATUVO LLENA LA PILETA DURANTE 24HS, CADA 30 MINUTOS EN 3 INSPECCIONES MEDIANTE INSPECCION VISUAL DIRECTA A TODAS SUS PARTES, EN LA CUAL NO SE DETECTARON FUGAS. | | |
